Master of Arts in Conservation-Restoration MA Theses 2023

Master Theses 2023 of the Swiss Conservation-Restoration Campus (Swiss CRC)

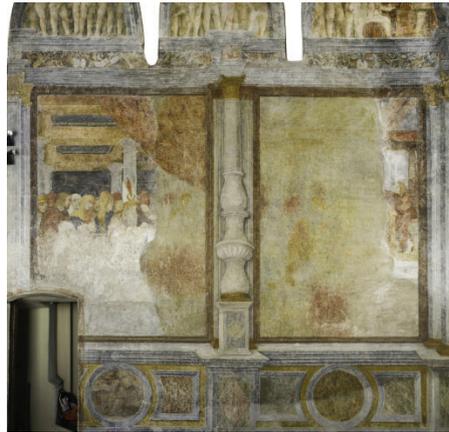
Fig. 2: Large reconstruction in the central part of the western wall. Significant color contrast between the original fragments and the additions could be observed. (D. Oreni, 2019)

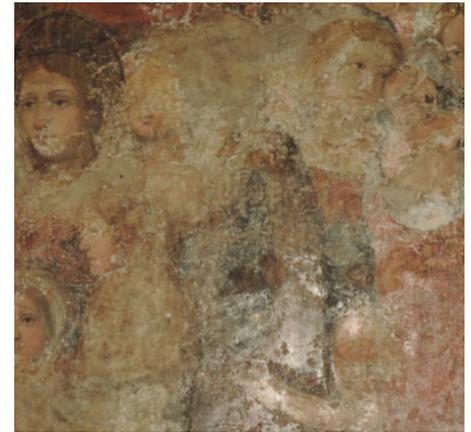
Fig. 3: Darkened and glossy surface of the upper northern wall due to dust deposits and alteration of the paraffin wax.

Furthermore, the extensive use of relatively new materials for that time, such as paraffin wax, has led to uneven deterioration of the surfaces over the past century, with the twentieth-century intervention being more affected. The need to consider a strategy for future intervention, encompassing both conservation actions and the legibility of the entire artwork, is the driving force behind this thesis work.

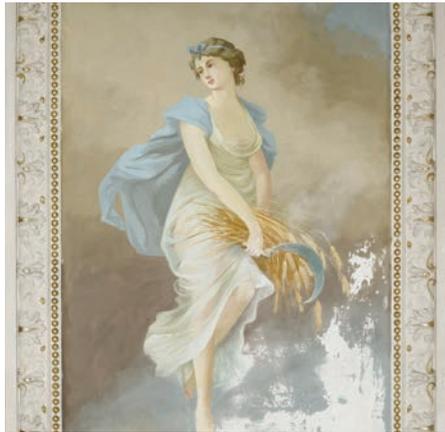
Fig. 2: *Allegory of Summer*, before the intervention. (SUPSI 2023)

The aim of this master thesis was to stabilize the damaged wall paintings at the northwestern angle and entailed all the phases of the conservation process. Its main challenge was in the lack of literature addressing this type of wall painting technique and its conservation.

First, the study of the little-researched decorative technique of a matte oil painting on a gypsum intonaco was carried out, correlating the findings with the artist's manuals of the time. Following this, archival research, diagnostic studies, and monitoring were carried out to reconstruct the physical history, assess the possible causes of deterioration and their advancement, and determine if they were still active. Thanks to the information collected, it was concluded that the causes and processes of deterioration were no longer active, but that due to its instability, loss of material from the wall paintings continued to happen, and increased in periods when the room was more frequently visited. An intervention on the wall paintings was considered possible and necessary, to avoid further loss of unstable portions.

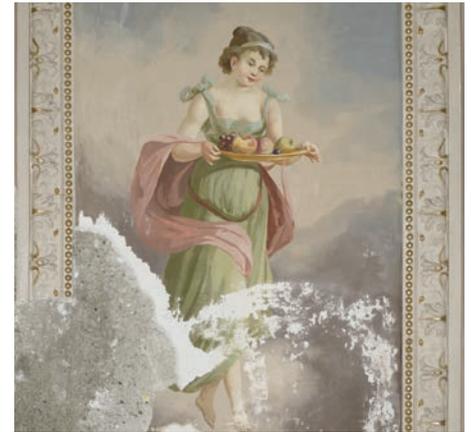
Fig. 3: *Allegory of Autumn*, before the intervention. (SUPSI 2023)

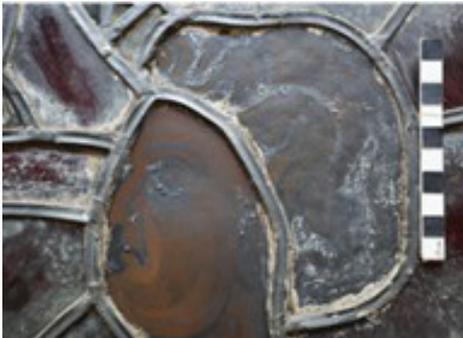
Fig. 1 : Vitrail (V2), lumière diffuse. Dépôts blanchâtres issus du mastic. ©Dam. MahN, HE-Arc, 2023

Ces découvertes ont remis en question la nature des dépôts présents en surface. L'étude technique et matérielle des objets a montré que la majorité des dépôts étaient issus de la dégradation du mastic appliqué volontairement à la surface des verres. En vieillissant, le matériau a généré des dépôts constitués de carbonate de calcium et de gypse. Il ne s'agissait donc pas de dépôts issus d'un incendie.

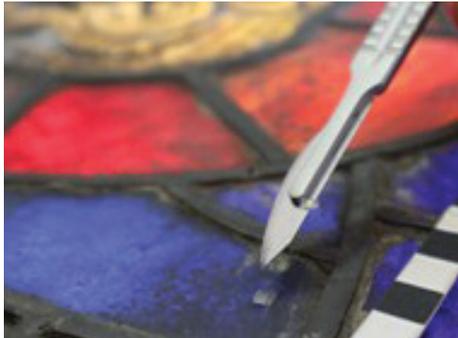
Fig. 2 : Vitrail (V2), lumière transmise. Retrait des dépôts à l'aide d'un gel d'agar-agar. ©Dam. MahN, HE-Arc, 2023

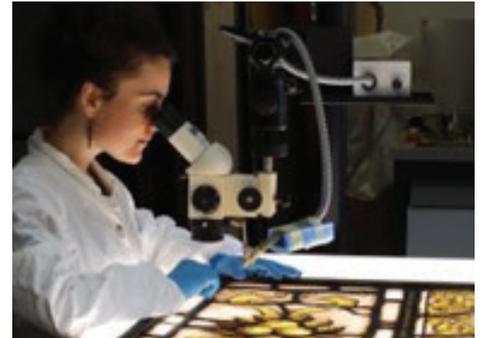
Fig. 3 : Vitrail (V6), en cours de traitement sur la table lumineuse. ©Dam. MahN, HE-Arc, 2023

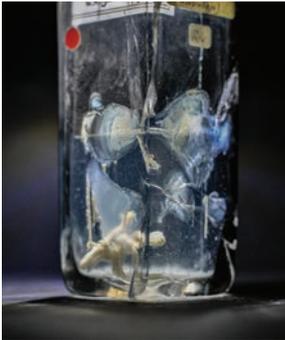
Fig. 1 : Photo de détail montrant un exemple extrême d'altérations chimiques et physiques du verre dans les collections de spécimens en fluide. ©HE-Arc CR, Museum Vrolik, A. Dupuis, 2023

Ce travail de master s'est intéressé dans un premier temps aux phénomènes de dégradation chimiques et physiques affectant les contenants rectangulaires en verre des collections de spécimens en fluide, sujet n'ayant auparavant jamais fait l'objet d'une étude aussi poussée. En s'appuyant sur une collection du début du XX^e siècle conservée au Vrolik Museum d'Amsterdam, il a été possible d'établir un nouveau modèle d'altération spécifique à ce type d'objet, mettant en avant les interactions entre altérations chimiques et physiques du verre. Les altérations observables sur les contenants sont principalement des fractures associées à une altération chimique de surface, caractérisée par une irisation, la formation de feuilletés, et la formation d'un précipité dans le fluide de conservation (fig. 1).

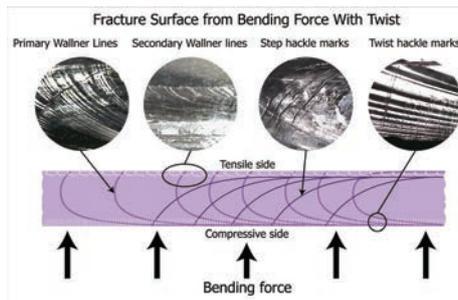
Fig. 2 : Représentation schématique d'une surface de fracture établie d'après l'étude fractographique. ©HE-Arc CR, Museum Vrolik, A. Dupuis, 2023

À partir de ces constats, un système complet de dégradation a été proposé décrivant les relations entre les forces physiques et les altérations chimiques : Tout d'abord, les parois internes sont dégradées chimiquement par les fluides de conservation aqueux. A terme,

ces parois ne sont plus en mesure de résister aux forces physiques auxquelles elles sont soumises (tension) et y cèdent. L'eau s'infiltré et dégrade également les surfaces de fracture, libérant plus d'alcalins. Ces derniers sont en partie piégés entre les deux interfaces, entraînant la formation d'un environnement localisé avec un pH croissant. Un fois un pH de 9 atteint, le réseau de silice constitutif du verre se dissout et un précipité se forme dans le liquide.

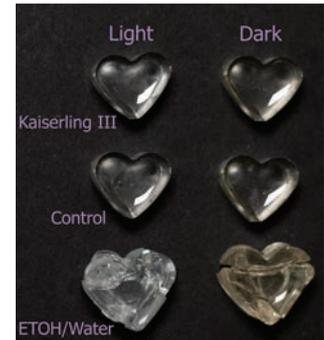
Fig. 3 : Échantillons dits « blocks » de HXTAL NYL-1 (époxyde) après 69 jours d'immersion, montrant la réaction entre le polymère et les fluides de conservation. ©HE-Arc CR, Museum Vrolik, A. Dupuis, 2023

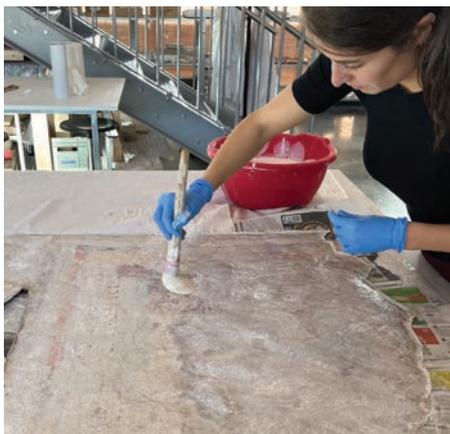
Fig.2: Stesura del primo strato di caseinato di calcio come strato di foderatura dei dipinti staccati. (M. Guglielmetti, 2022)

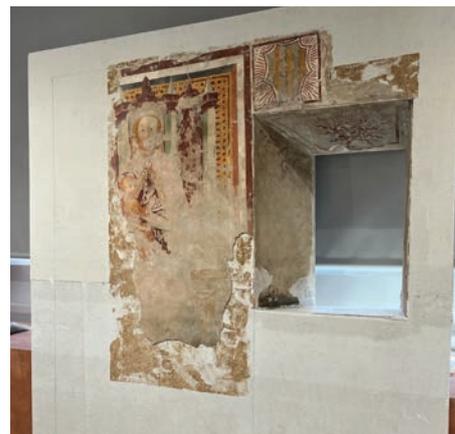
Fig.3: Dipinto restaurato e posizionato su nuovo supporto in aerolam. (M. Guglielmetti, 2023)

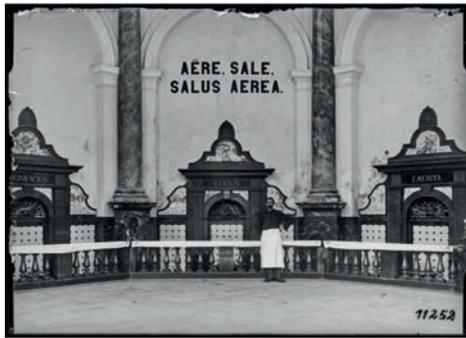
Abb. 2: Ausschankgraben nach der Umgestaltung von 1900 (Datierung: zwischen 1900 und 1936). (Graphische Sammlung, Schweizerische Nationalbibliothek, EAD-ZING-11252)

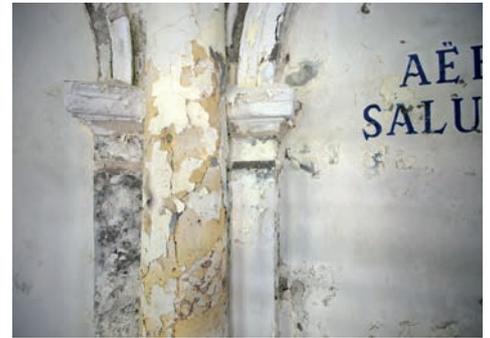
Abb. 3: Schadensphänomene aufgrund von Feuchtigkeit und Salzausblühungen an der Säule zwischen der Südost- und Südwand. (M. Jegge 2022)

Für die eindrücklichen Schadensphänomene im Brunnenhaus können hauptsächlich der aufgrund unterschiedlicher Ursachen erfolgende Feuchteintrag in die Bausubstanz sowie die damit verbundenen Salzausblühungen verantwortlich gemacht werden. Dabei erweisen sich die Schadensursachen aufgrund der Salzbelastung als geringer als zu Beginn befürchtet.

Der Wandaufbau des Kuppelraums wird mit Hilfe von Stratigrafieschnitten erfasst. Die Baumaterialien und die handwerklichen Techniken werden phänomenologisch eingeordnet und in einen bauhistorischen Kontext gesetzt. Materialanalysen ergänzen die Untersuchungen. Die Dokumentation der Materialien erfolgt anhand von Kartierungen, ausführlichen Beschreibungen und Abbildungen. Die unterschiedlichen Schadensursachen werden durch genaues Beobachten vor Ort und das Vergleichen von Plänen und Fotografien ausfindig gemacht. Eine einjährige Klimamessung im Brunnenhaus sowie die Analysen der vorgefundenen Salzausblühungen im Bereich des Ausschankgrabens ergänzen die Untersuchungen und helfen die Schadensdynamiken einzuordnen (Abb. 3).

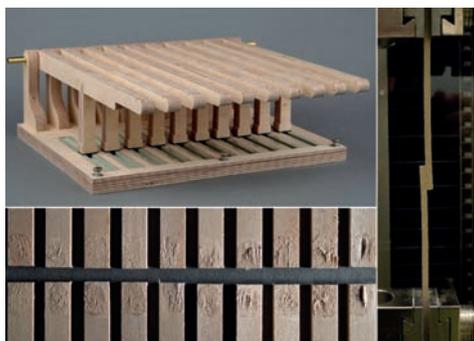
Abb. 1: Holzpresse „Squeazy“ (o.); Bruchbilder Lindenholzprobekörper, Gelatine 180 Bloom, 15 %, Zwick 31.05.23 (u.); Eingespannte Prüfkörper während der Zugscherprüfung (re.), (Krüger 2021-2023)

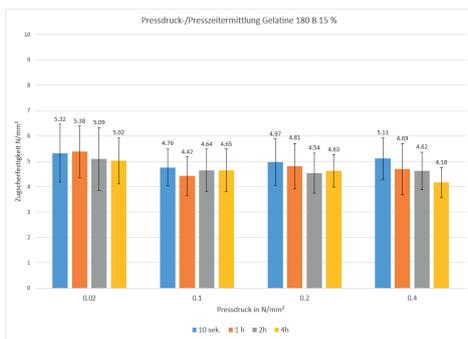
Abb. 2: Zugscherfestigkeiten in N/mm² der Pressdruck- und Presszeitermittlung anhand Gelatine 180 Bloom, 15 % und Lindenholz (Krüger 2023)

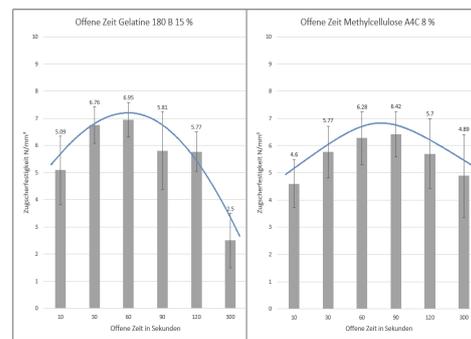
Abb. 3: Gegenüberstellung der offenen Zeit von Gelatine 180 Bloom 15 % (links) und Methylcellulose A4C 8 % (rechts) mit 10 s, 30 s, 60 s, 90 s, 120 s und 300 s (Krüger 2023)

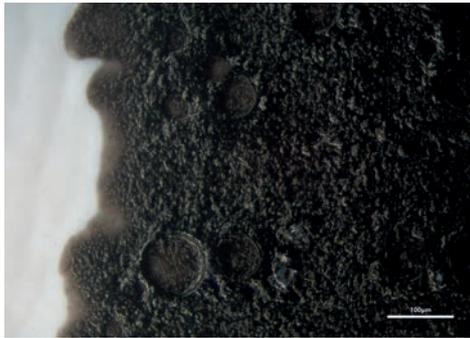
Abb. 1: Druckprobe einer wasserbasierten Siebdruckfarbe aus dem Künstler*innenbedarf auf gestrichenem Papier. Die Acrylfarbe zeigt spezifische Strukturen, vermutlich durch Luftblasen in der Farbe entstanden. Acryldispersionen neigen zum Schäumen, diese Struktur kann als Erkennungsmerkmal dienen (Aufnahme mit Photomikroskop, S. Dobrusskin, 2022)

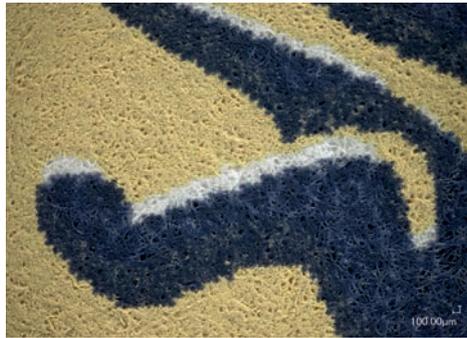
Abb. 2: Mikroskopaufnahme einer Serigrafie, mit Gouachefarbe und Siebdruckpaste gedruckt. Gut erkennbar sind der «Sägezahneffekt» an den Druckbildkanten und ein leichter Versatz des Druckbildes (Aufnahme mit Digitalmikroskop: M. Kupper, 2022)

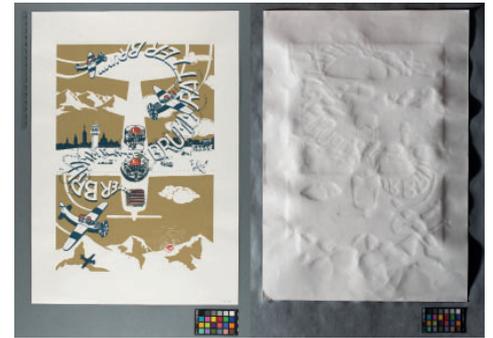
Abb. 3: Auflichtaufnahme recto (li.) und Streiflichtaufnahme verso (re.) einer Serigrafie, mit wasserbasierten Siebdruckfarben gedruckt. Die Reaktion des Papiertägers auf den Wassereintrag lässt sich verso im Streiflicht klar erkennen (Fotografie: M. Kupper, 2022)

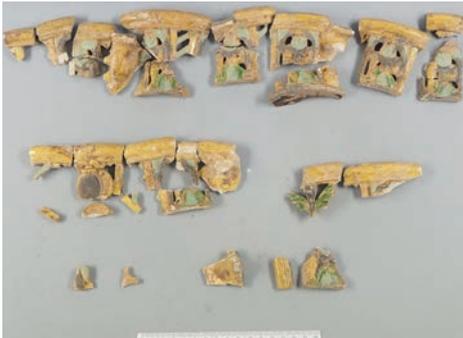
Fig. 1: L'objet 7216-94 avant intervention ©Maximilian Bertet, Salzburg Museum

Au début de ce travail, les objets étaient souillés et dans un état fragmentaire et incomplet. Certaines glaçures présentaient des problèmes de fragilité, avec des risques d'écaillage. L'objectif du musée est d'étudier ces objets, d'éventuellement publier les résultats de la recherche et d'inclure les objets dans une future exposition. Les travaux de conservation visent à améliorer les conditions de conservation en limitant le risque de perte ou de dissociation des fragments et en rendant les objets physiquement stables. Ils visent aussi à améliorer l'attrait esthétique et la compréhensibilité des objets.

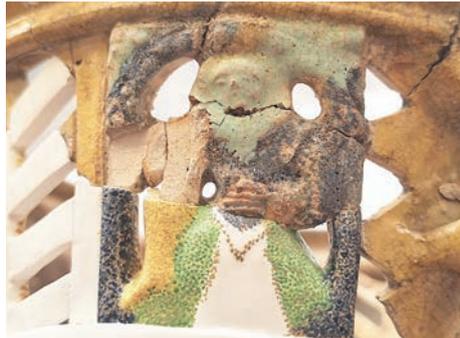
Fig. 2: Détail d'un comblement, en cours de retouche pointilliste ©He-Arc CR, Zoé Meyer

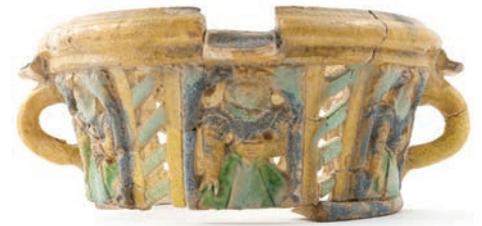
Fig. 3: L'objet 7216-94 après intervention ©He-Arc CR, Zoé Meyer

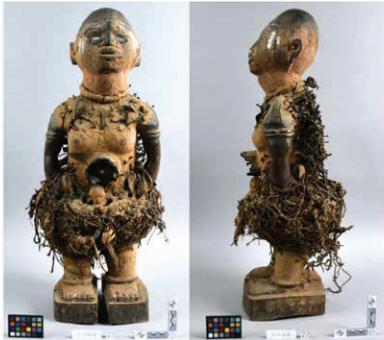
Fig. 1 : Vue de face et du côté senestre de Manyangu (EO.0.0.22462) avant intervention. © Martin Morgane, MRAC, HE-Arc, 2023

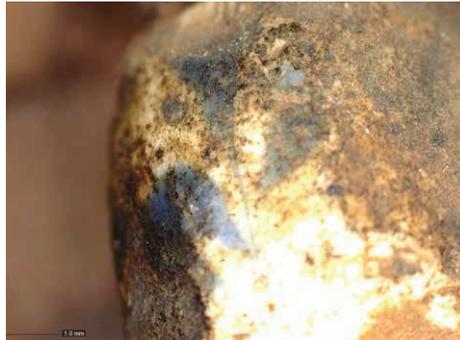
Fig. 2 : Vue Dinolite(tm) avec un grossissement x45 d'une perle de verre, permettant l'identification des motifs sous la couche de dépôts. © Martin Morgane, MRAC, HE-Arc, 2023

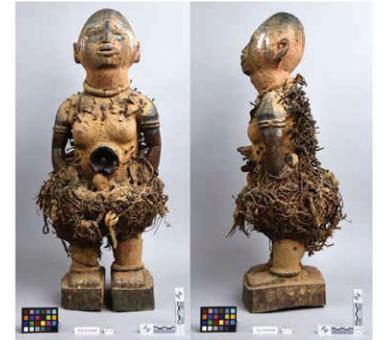
Fig. 3 : Vue de face et du côté senestre de Manyangu (EO.0.0.22462) après intervention. © Martin Morgane, MRAC, HE-Arc, 2023

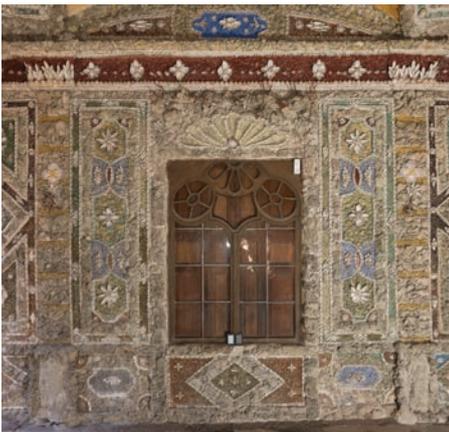
Fig.1: St Mary Magdalene Hermitage, north wall of the chapel, tufa fragments, pebbles and shells are designing the baroque pattern. The pebble areas are elaborately decorated with multiple paint layers including the application of glass and metal particles.

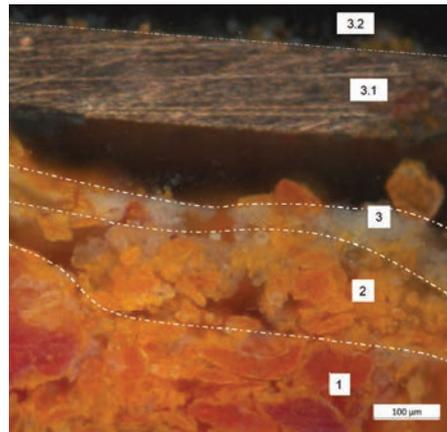
Fig.2: Cross section of a paint layer sample, showing the application of lead red in two layers (Layer 1 and 2), followed by a possible oil and wax mixture (Layer 3) and the application of copper plates (Layer 3.1).

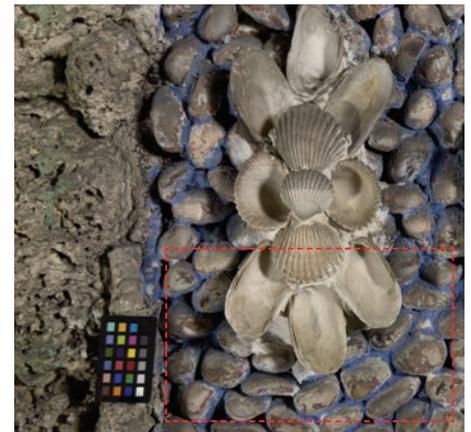
Fig.3: Grotto-decorated surface after dry-cleaning, coherent deposit remains visible, especially on horizontal areas. Red area delimits the LASER cleaned area. The suitable LASER settings have been defined for the different substrates.

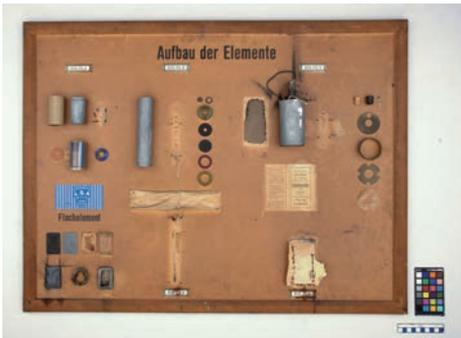
Fig. 1 : Plaque présentant les divers types de piles sèches Leclanché de l'Armée suisse (années 1950-1960). Les piles prêtes à l'emploi, la pile de campagne et les éléments plats. Avant traitement ©Noémie Nydegger, HE-Arc CR, 2023

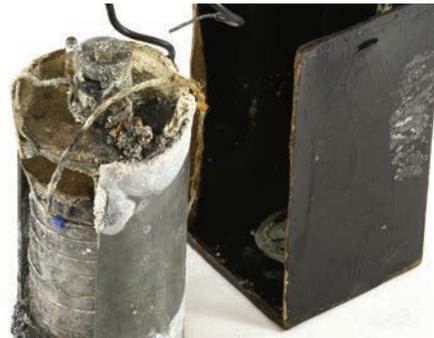
Fig. 2 : Modèle de présentation d'une pile de campagne et son cartonnage, démontée partiellement. Avant traitement ©Noémie Nydegger, HE-Arc CR, 2023

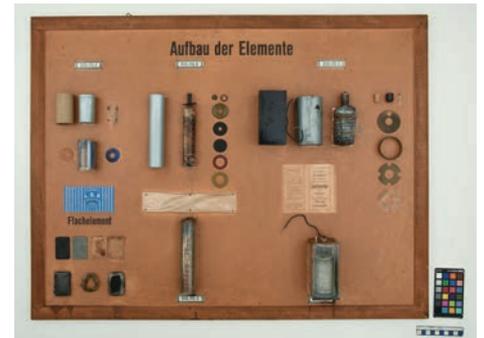
Fig. 3 : Plaque présentant les divers types de piles sèches Leclanché de l'Armée suisse (années 1950-1960). Les piles prêtes à l'emploi, la pile de campagne et les éléments plats. Après traitement ©Noémie Nydegger, HE-Arc CR, 2023

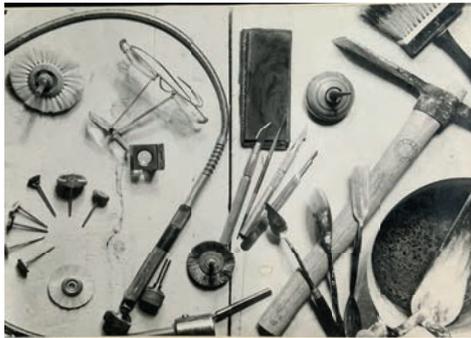
Abb. 1: Verschiedene Werkzeuge zum Restaurieren von Wandmalerei. Undatierte Aufnahme aus dem Nachlass des Restaurators Hans A. Fischer. © Firmennachlass Hans A. Fischer AG 53 Bürgerbibliothek Bern

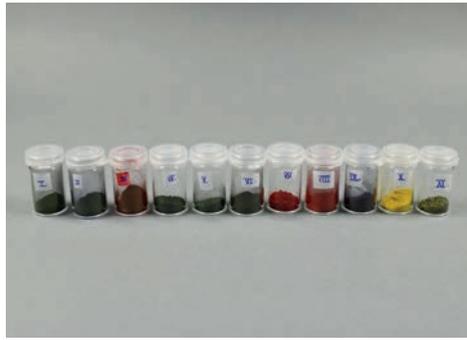
Fig. 2: Selection of 11 so-called aniline dyes for the creation of mock-ups, stored in laboratory glass jars. (A. Paccaud, 2022)

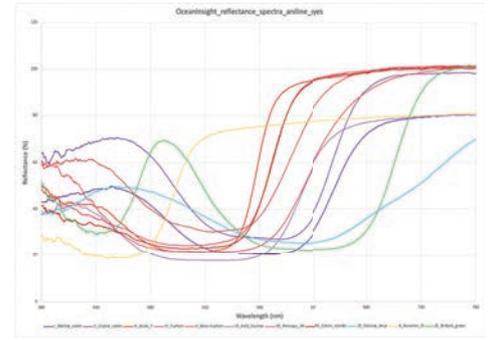
Fig. 3: FORS spectra of the 11 aniline dyes measured with the OceanInsight spectrophotometer. Graph generated in Excel showing wavelength from 380 to 780 nm. (A. Paccaud, 2022)

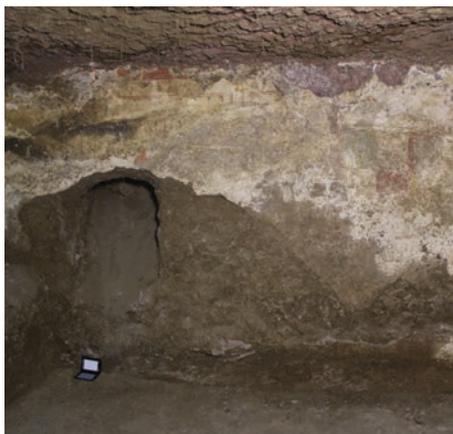
Fig.1: Dipinti murali della Tomba Oceane ancora parzialmente coperti da depositi, prima dell'intervento di messa in sicurezza.

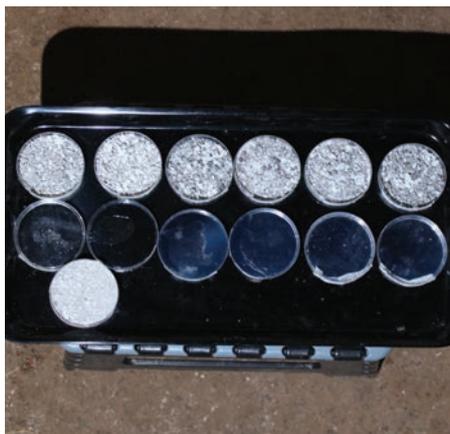
Fig.2: Provini per la valutazione dei prodotti consolidanti.

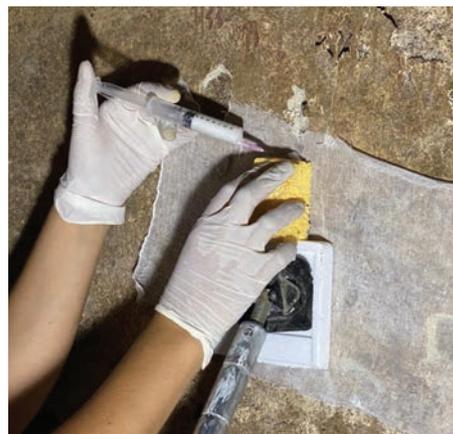
Fig.3: Intervento di grouting per l'adesione di gravi distacchi dell'intonaco precedentemente stabilizzati con velinatura temporanea e puntellatura.

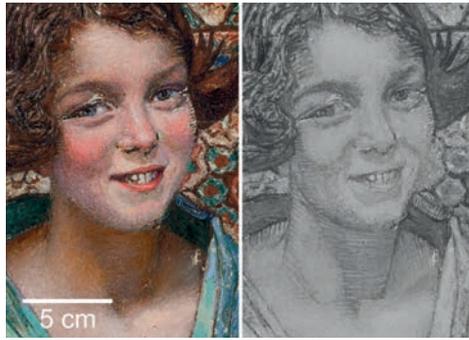
Abb. 2: Philippe Robert, *Portrait de Geneviève Robert à 16 ans*, 1926. Öl auf Jute, Details: Erhaltungszustand im VIS (li.); parallele Schraffuren und Unterzeichnungslinien (Infrarotreflektografie, re.), (Markus Küffner, Eva Proissi 2022)

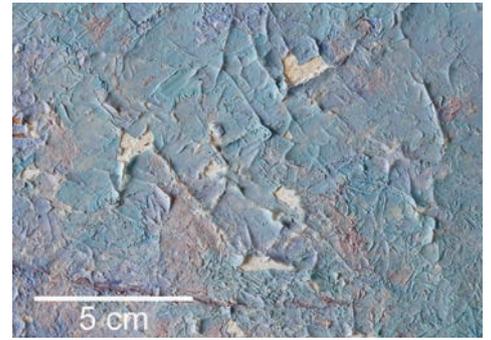
Abb. 3: Philippe Robert, *Fontaine a Chasseral*, 1926. Öl auf Jute, Detail Streiflicht v. li.: Malschichttrennung aufgrund von Zinkstearaten zwischen Farbschicht (blau) und Grundierung (weiss), (Markus Küffner, Eva Proissi 2021)

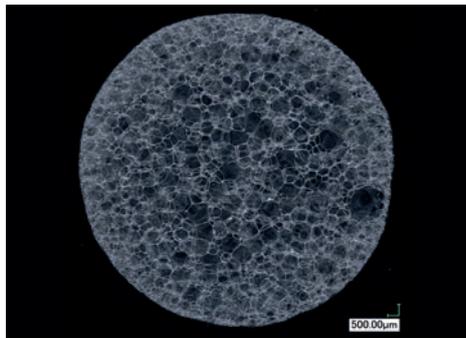
Abb. 2: Getrockneter Methylcellulose-Schaum (Methocel™ A4M 4% in deion. H₂O) auf Objektträger, 100x vergr., durch Glasträger fotografiert, 2D-zusammengesetzt mit Digitalmikroskop (Keyence VHX1000), (Foto M. Ritter 2022)

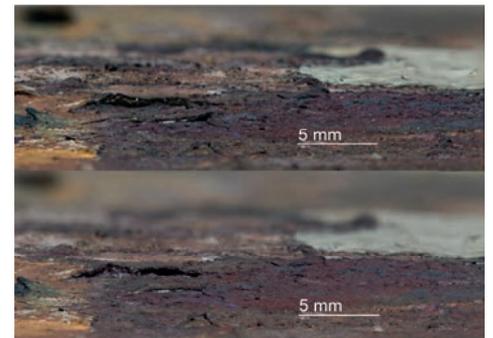
Abb. 3: Edouard Vuillard *La Salle des Cariatides au Louvre*, 1921. Oben: Detailaufnahme der aufstehenden Malschicht im 45° Winkel, Vorzustand. Unten: Detailaufnahme der aufstehenden Malschicht im 45° Winkel, Nachzustand, mit eingefärbtem Schaum unterfüllt (Fotos M. Ritter 2022)

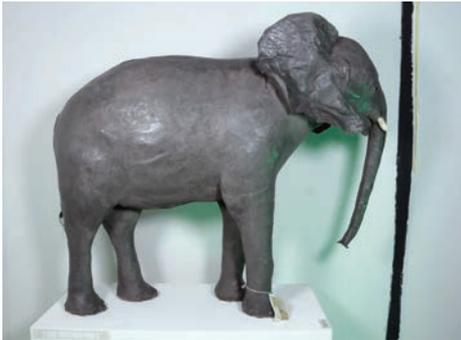
Fig. 1 : L'éléphantéau avant le traitement. ©HE-Arc CR, 2023

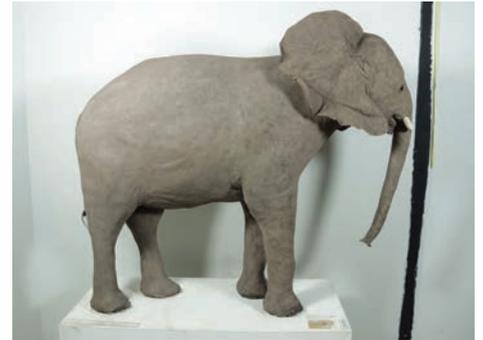
Fig. 3 : L'éléphantéau après le traitement et les retouches. ©HE-Arc CR, 2023

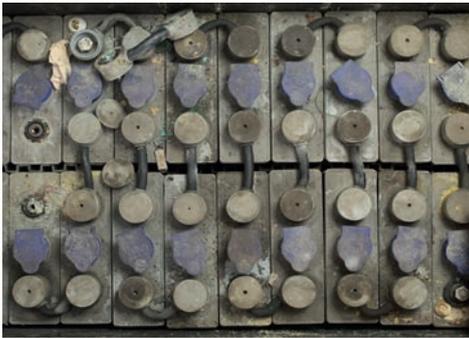
Abb. 1: Bleisäure-Akku eines Elektroschleppers Pintsch (1954) mit aufliegenden toxischen Stäuben (Georg Kräutler-Höfer 2018)

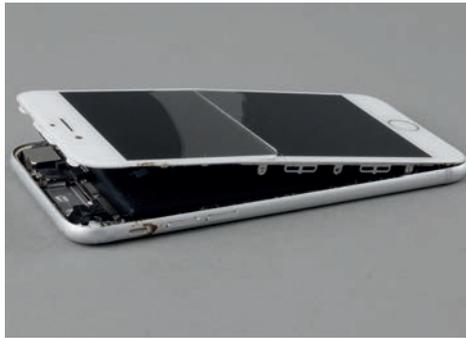
Abb. 2: Gebrochenes Display eines iPhone 7 (2017) aufgrund der aufgeblähten Lithium-Polymer-Pouch-Zelle (Olivier Ruch 2023)

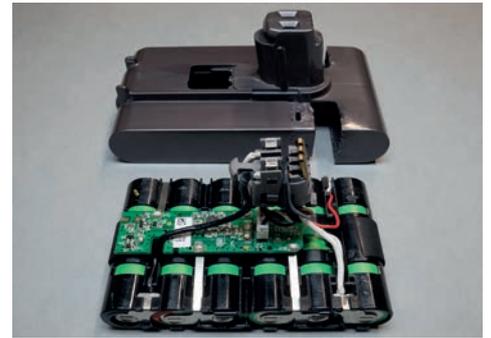
Abb. 3: Akkupack eines Staubsaugers (Dyson DC 35 Multi Floor) mit sechs 18650 Lithium-Ionen-Zellen und aufliegendem Battery-Management-System. Der brandgefährliche Zellenblock wurde aus dem formgebenden Akkupack-Gehäuse entnommen (Olivier Ruch 2023)

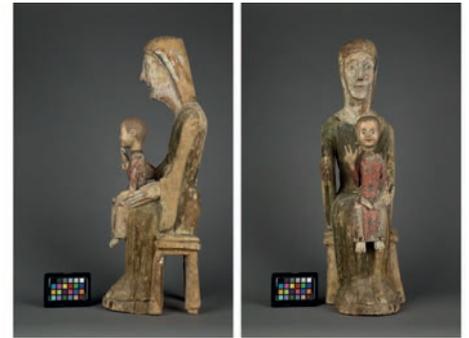
Fig. 3: La Vierge à l'Enfant de Jaun, présentation de l'état actuel (2023) avec les reconstitutions de 2016. (Moos, Bartlome, 2021)

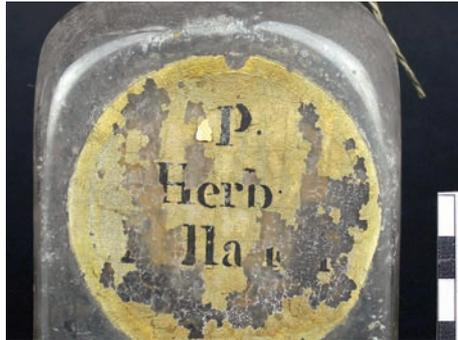
Fig. 2 : Verre pharmaceutique LM-2831.33 avant intervention ©SNM, He-Arc CR, Annick Simon, 2023

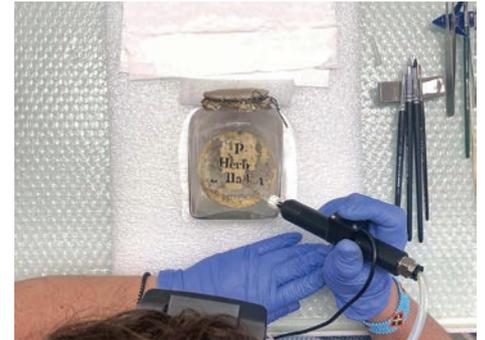
Fig. 3 : Verre pharmaceutique LM-2831.33 pendant intervention ©SNM, He-Arc CR, Annick Simon, 2023

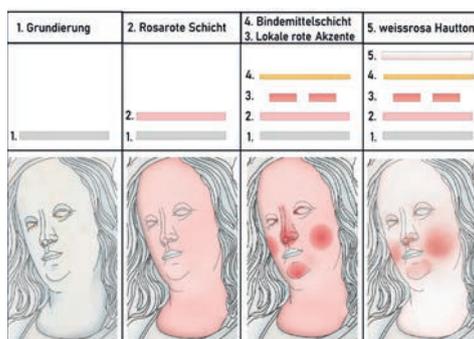
Abb. 1: Vierschichtiger Fassungsaufbau des Hauttons: 1. Grundierung, 2. rosarote Schicht 3. lokale rote Akzente 4. Bindemittelschicht 5. weissrosa Hautton (Thenen, 2023)

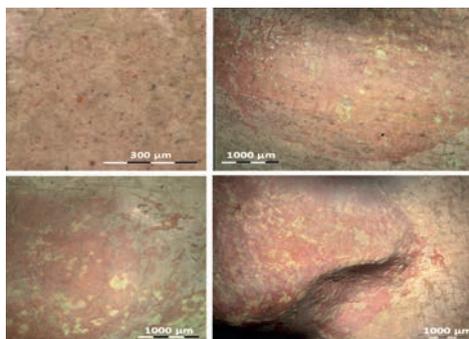
Abb. 2: Marieninkarnat: Ganzflächige rosarote Schicht (o.li.) und lokal applizierte rotorange Bereiche der Wangenkreise (o.re.) sowie an Kinn und Nase (u.), mit lasierend verlaufenden Farbaufträgen zur Modellierung der Licht-Schattenwirkung. Keyence VHX 1000 (Thenen, 2023)

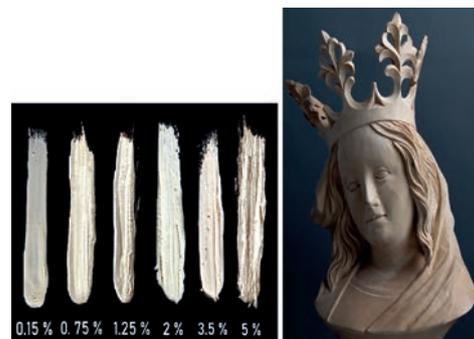
Abb. 3: Fotodokumentation der praktischen Studien: Aufstriche aus Bleiweiss/Leinöl-Mischungen mit steigenden Proteinkonzentrationen (li.); Kopie der Maria in Lindenholz, erstellt von Marcel Eyer, Fachlehrer, Holzbildhauerschule Brienz (re.) (Thenen, 2023)

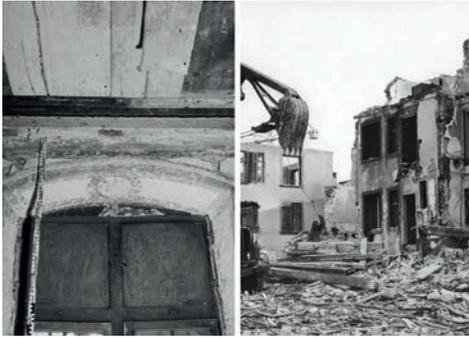
Abb. 1: Basel, ehemals Hebelstrasse 12, links: Wandmalereifragment Inv. Nr. 10073, in situ im Bogen einer Fensternische vor der Abnahme, freigelegt; rechts: Abbruch der Hebelstrasse 12-18. (© Kantonale Denkmalpflege Basel-Stadt, links P. Denfeld 1965, rechts Brönnimann 1966)

Die Objekte der Sammlung abgenommener Wandmalereien stammen aus insgesamt 28 meist profanen Bauwerken der Stadt Basel. Ein Grossteil der Werke wurde in den 1960er Jahren aufgrund städtebaulicher Entwicklungen aus Abbruchhäusern geborgen (Abb. 1). Die Dekorationsmalereien wurden erst während Sondierungen im Zuge des Abbruchs entdeckt und freigelegt. Dabei kamen oft mehrere Ausmalungsphasen und unterschiedliche Dekorationsformen zum Vorschein: von Rosenranken aus dem 14. Jh., über gotische Arabesken mit Bollenfries, Renaissance-Girlanden, Elemente von Scheinarchitektur, bis hin zu figürlichen Malereien, wie einer Biedermeier Wirtshausszene. Die mehrheitlich ornamentalen Wandmalereien waren nicht nur physisch, sondern auch in ihrer Funktion raumgebunden (Abb. 1). Der Grossteil dieser Wandmalereien wäre ohne die Abnahme unwiederbringlich verloren gewesen. Die hohe Anzahl Wandmalereien, die während der Abbrüche zu Tage kam und die Tatsache, dass gleich mehrere Häuser nahezu gleichzeitig abgerissen werden sollten, setzte die Restauratoren unter Zeitdruck und führte dazu, dass mehr Wandmalereien abgenommen wurden, als in der Zeit und mit den finanziellen Mitteln auf einen neuen Träger übertragen werden konnten. So liegt nun rund ein Drittel abgenommener Wandmalereien im Zustand der Abnahme vor und ist noch mit dem Facing bedeckt (Abb. 2).

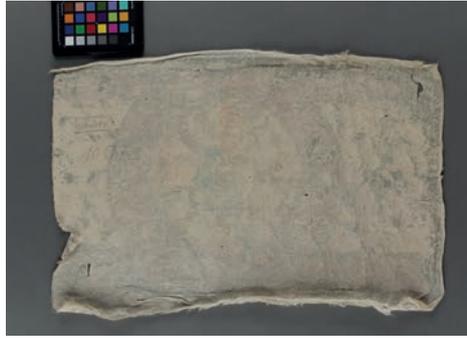
Abb. 2: Basel, ehemals Hebelstrasse 12: Abgenommene Wandmalereifragment aus der Fensternische, Inv. Nr. 10073: noch nicht übertragen. (Tonja van Rooij, 2022)

co oder strappo und einem Facing, aus Gewebelagen und tierischen Leimen abgenommen worden. Obwohl die Zustandsphänomene bei den Objekten divers sind, konnten als Ursache meist die Massnahme der Abnahme selbst, das Facing und die klimatischen Lagerungsbedingungen ausgemacht werden. Da es aktive Schadensprozesse gibt, wird eine Sicherung der Rückseite und eine Entfernung des Facings als Massnahme zum Erhalt betrachtet.

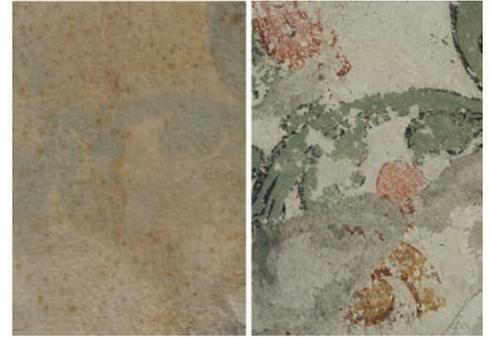
Abb. 3: Basel, ursprünglich Augustinergasse 13, Abgenommene Wandmalereifragment Inv. Nr. 10026, Detail: Vorzustand vor Abnahme des Facings (li.) und Nachzustand (Tonja van Rooij, li. 2022, re. 2023)

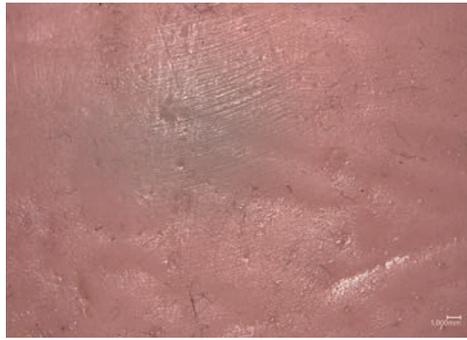
Abb. 2: Oberflächenmorphologie von Objekt 1: Rosafarbenes Polysiloxan-Elastomer mit Werkspuren, glänzendem Film aus niedermolekularem Polysiloxan, Staubpartikel. (Balken = 1 mm; Aufnahme mit Digitalmikroskop, Sophia Zehnder 2023)

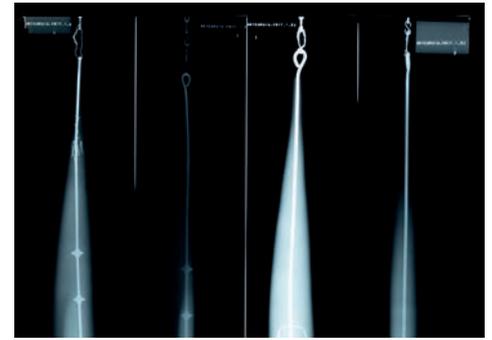
Abb. 3: Röntgenaufnahmen von Objekt 1 (li.) und Objekt 2 (re.) mit Haken und modifizierter Verankerung. (© Art Conservation® Thomas Becker 2022)

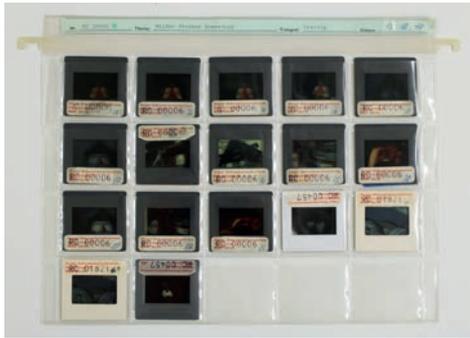
Abb. 1: Hängeregister-Hülle aus Weich-PVC aus dem Bestand des Ringier Bildarchivs mit eingesteckten Kleinbilddias (Dossier RC00006, 1978; Foto: Hannah Zettner, 2023)

Diese Masterthesis untersucht das Schadensphänomen «Phthalat-Ansammlungen an Ektachrome-Farbdias», das bei gerahmten Kleinbild-Farbdias auftreten kann, die in Weich-PVC-Hüllen mit Phthalat-Weichmachern gelagert sind. Als Fallbeispiel diente ein Teilbestand des Ringier Bildarchivs im Staatsarchiv Aargau in Aarau, wo Farbdias aus den Jahren 1978-1983 tröpfchenförmige, gelbliche Phthalat-Ansammlungen auf der Bildschicht aufwiesen.

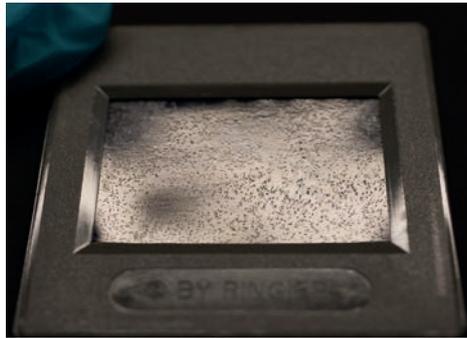
Abb. 2: Tröpfchenförmige Phthalat-Anlagerungen auf der Bildschicht eines Dias, im Reflexlicht betrachtet (Foto: Hannah Zettner, 2022)

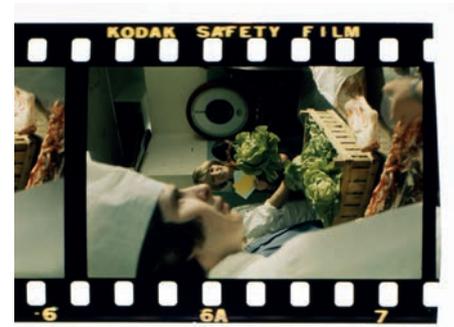
Abb. 3: Die Randmarkierungen eines Kodak Ektachrome Dias (HS Ektachrome, Ringier Bildarchiv, Dossier RS/RC7800347.1, 1978). Die Position des Punktes im SAFETY-Schriftzug zeigt, dass der Film im kanadischen Kodak-Werk produziert wurde (Foto: Hannah Zettner, 2022)

Die Untersuchungen zeigen, dass ein Zusammenhang zwischen Diafilmtyp und dem Auftreten des Schadens besteht. Im Teilbestand des Bildarchivs wiesen lediglich Kodak Ektachrome-Filme von 1978-1983, die im E-6-Prozess verarbeitet wurden, Phthalat-Anlagerungen auf. Die Filme mit Anlagerungen stammten grösstenteils aus kanadischer Produktion. Das Phänomen konnte durch die künstliche Alterung reproduziert werden.

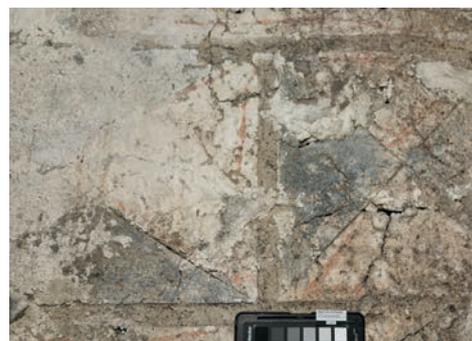
Abb. 3: Detailansicht der in den Wandputz geritzten und farbig gefassten Diamantquaderimitation. (Anne Zumstein 21.04.2022)
